TAŞIYICI DUVAR UZUNLUKLARI DEPREM YÖNETMELİĞİ KURALLARINA UYGUN OLMAYAN DONATISIZ YIĞMA BİR YAPININ DENEYSSEL OLARAK İNCELENMESİ

Experimental Investigation of Unreinforced Masonry Building Having Insufficient Loadbearing Wall Length According to Turkish Earthquake Code Rules

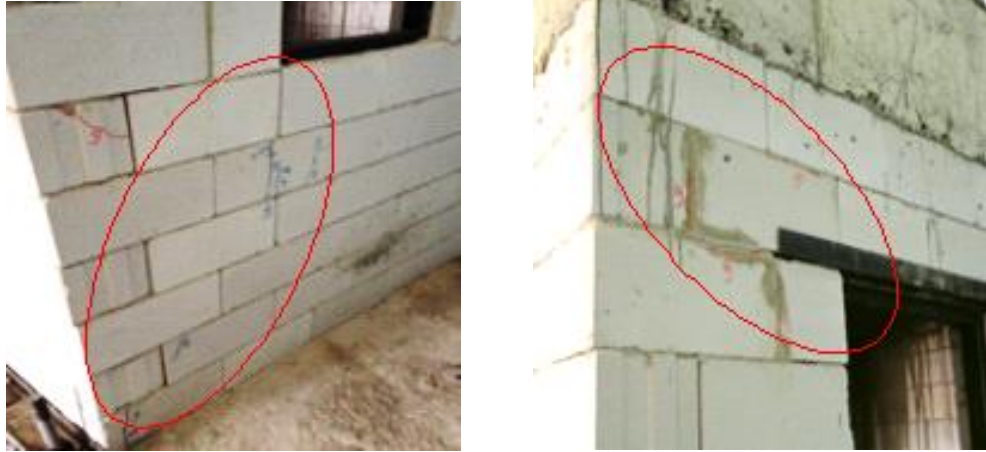
Yedinci döngüde yaklaşık 35 kN yük etkisi ile histeresiz eğrisinde karakteristik değişiklik meydana geldiği gözlemlenmiştir. Bu aşamada, doğrusal olduğu kabul edilen yük deplasman grafiğinin doğrusallıktan uzaklaştığı değerlendirilmiştir. Meydana gelen bu değişiklik sonucunda deneysel çalışmanın deplasman kontrollü olarak devam etmesi kararlaştırılmış ve bu aşamadan sonra deplasman kontrollü yüklemeler yapılmıştır. Histeresiz eğrisinde meydana gelen değişimle birlikte duvar malzemesi harç birleşiminde çatlak oluşumu da gözlemlenmiştir. Duvar malzemesi ile harç arasında başlayan çatlaklar 9. Döngüden itibaren basamaklı karakteristik çapraz çatlak haline dönüşmeye başlamıştır. Yükleme sonucunda gelişen hasarlara ilişkin fotoğraflar Şekil 3’de verilmiştir.

Şekil 3. İlk karakteristik hasarlar

Figure 3. First characteristic cracks

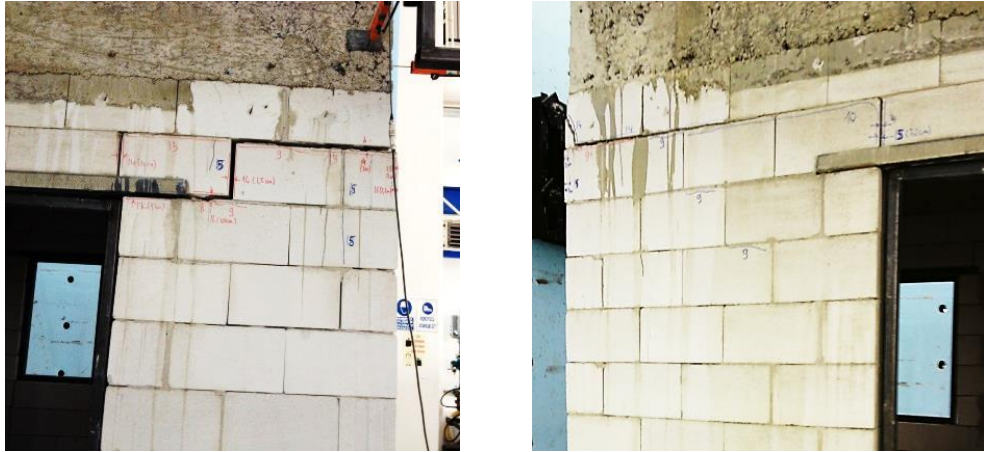
Artan yükleme etkisiyle, bu aşamadan itibaren kapı ve pencere boşluk köşelerinden yapı köşelerine doğru basamaklı çapraz çatlak gelişimleri artarak devam etmiş, hasar gelişimi ile yapının yük taşıma kapasitesi, itme ve çekme yönünde 40 kN seviyesine kadar ulaşmıştır. Belirtilen aşamaya ilişkin yapının çeşitli bölgelerinden alınan fotoğraflar Şekil 4’de verilmiştir.

Şekil 4. Maksimum yük etkisi altında hasar durumları

Figure 4. The damages under the maximum load effect

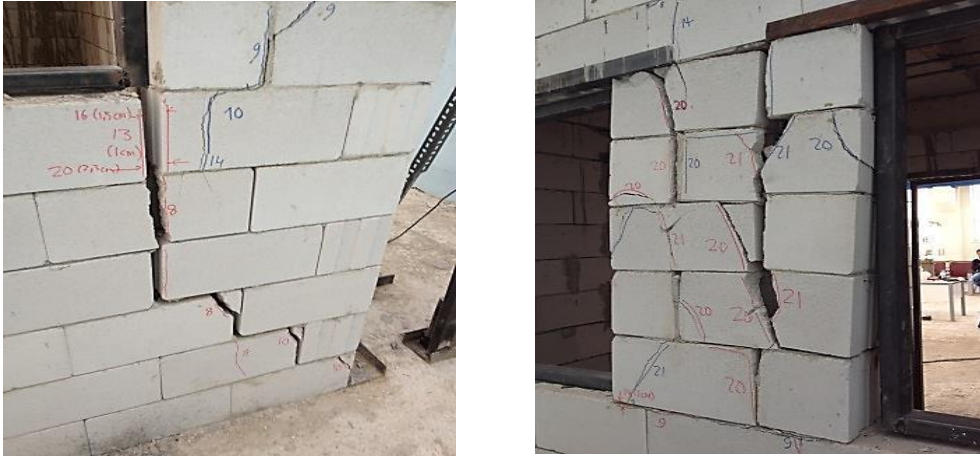
Devam eden döngülerde yük etkisi altında çatlak gelişimi artmış ve deney sonuna kadar çatlak gelişimi 35 mm mertebelerine ulaşmıştır. Yapı, her iki doğrultudaki yük etkisi altında meydana gelen çatlakların açılıp kapanması ile enerji tüketmeye devam etmiştir. Yirminci döngü itibariyle hasarlar kalıcı hale gelmeye başlamış, malzemede kopma ve dökülmeler meydana gelmiştir. Hasarlara ilişkin örnek fotoğraflar Şekil 6'da verilmiştir.

Şekil 6. Deney sonu itibariyle maksimum hasar durumları

Figure 6. Maimum damages at the end of the experimental study

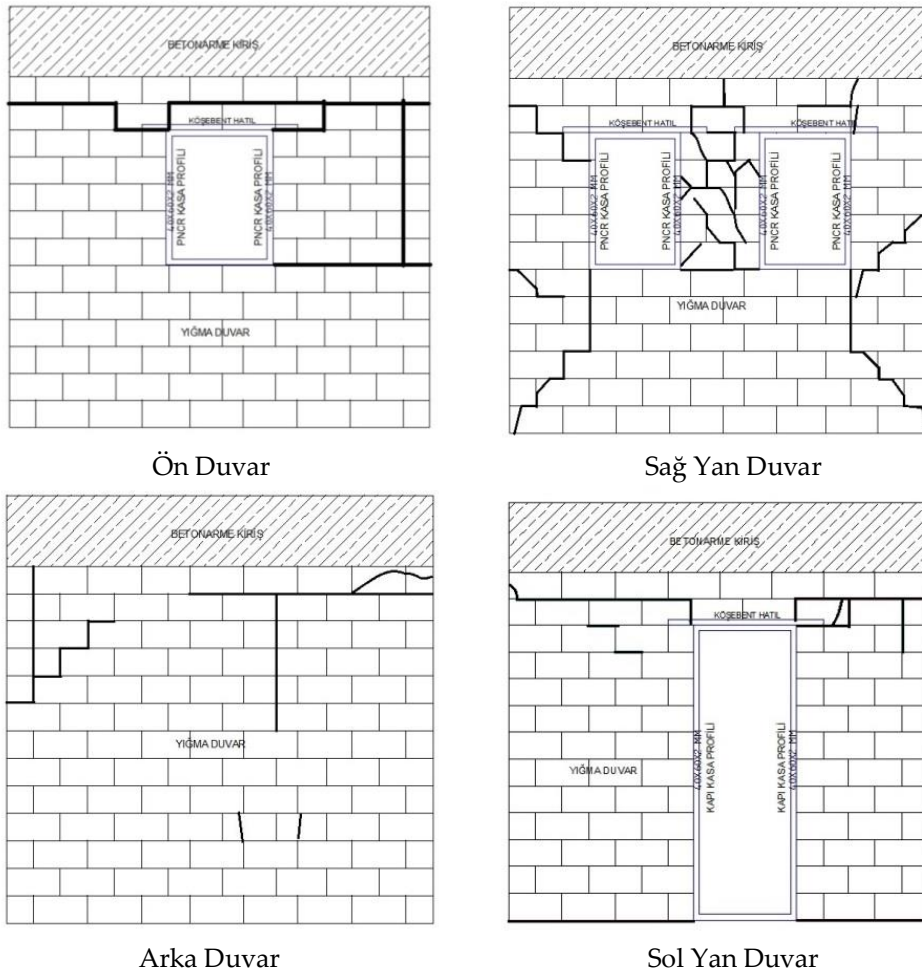
Şekil 9. Yığma yapı hasar dağılımı

Figure 9. Damage distribution on the building sides

Yapıda meydana gelen hasar tipleri değerlendirildiğinde, uygulanan yük doğrultusundaki duvarlarda çatlakların karakteristik çapraz çatlak şeklinde meydana geldiği görülmüştür. Bu hasarlar, basamaklı şekilde, blok malzeme harç birleşim yüzeylerinde meydana gelmiş ve deney sonu itibariyle 35 mm mertebelerine ulaşmıştır. Yığma yapı sağ yan duvarında iki pencere arasında kalan duvar parçasının ise, kısa rijit eleman olarak çalıştığı ve tersinir yük etkisi altında malzeme bazında en büyük hasarın bu bölgede olduğu tespit edilmiştir. Ön ve arka duvar hasarları yatay ve düşey yönlü olarak meydana gelmiştir. Duvar rijitlik farkları nedeniyle meydana gelen yer değiştirmelere bağlı olarak, yatay yönlü ve blok malzeme harç birleşim yüzeylerinde burulma hasarları meydana gelmiştir.

Sonuç olarak, yığma yapılarda kapı, pencere vb. amaçla bırakılan boşlukların sebebiyet verdiği yetersiz taşıyıcı duvar uzunluğu ve yapının diğer duvarları ile rijitlik farkı, yapıda hasar oluşumuna sebebiyet veren önemli bir etken olduğu, bırakılması gereken boşluklar için yönetmelik kurallarına hassasiyetle uyulması gerektiği değerlendirilmiştir.
